Schwimmbäder sind mit ihrer hohen Luftfeuchtigkeit und der durch **Chlorierung** verursachten **Chloridbelastung** besonders gefährdet. Somit ist die Verwendung von ungeschützten nicht rostenden VA Stahl im Überwasser-Bereich nicht unproblematisch. Man muss beachten, dass viele Teile, die außerhalb der ständigen Benetzung mit Wasser liegen, dauernd durch **Spritz- und Schwitzwasser** den **Trocken-Feucht-Zyklen** ausgesetzt sind.

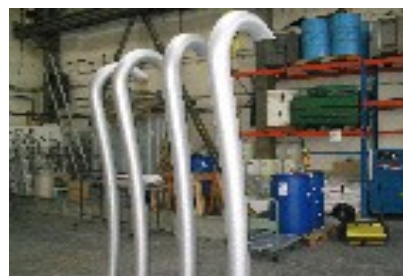
Elektropolierte Duschen für den Badebetrieb

Um negative Konsequenzen entgegenzuwirken, muss man entweder auf höher legierte Stähle ausweichen, Flächen beschichten, Elektropolieren, oder konstruktive Maßnahmen Feucht-Trocken-Zyklen vermeiden.
